Sanierung der Baracken

GEDENKSTÄTTE MAUTHAUSEN SCHADENSBILDER UND SANIERUNGEN

Sanierung der Mauern

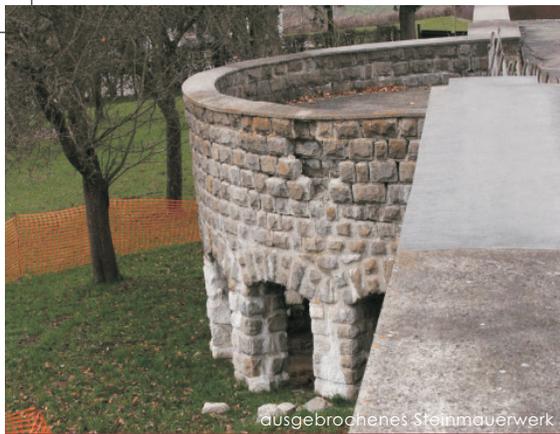
ausgebrochenes Steinmauerwerk

Das Steinmauerwerk wurde teilweise nicht im Verband verlegt. Die Mörtel sind durch den oftmaligen Frost – Tauwechsel zerstört. Zerstörung der Mauerwerksstruktur und teilweiser Einsturz von Mauern sind die Folge.

The stone walls were only partly laid in interlocked manner. Mortars are destroyed due to often and constant temperature changes, frost changing with thawing periods. Subsequently, deterioration of wall structures and partly collapsed walls are found.

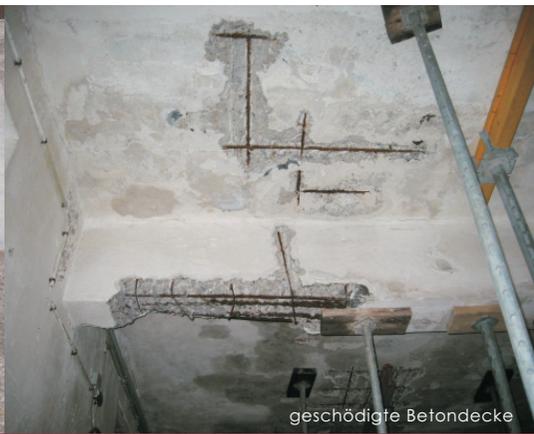
geschädigte Betondecke

Die Befondecken sind durch eindringendes Wasser derart geschädigt, dass sie einzustürzen drohen. Die Zugbewehrung aus Eisen ist stark verrostet. Der Beton reißt auf und springt ab.

Concrete ceilings are so badly damaged due to water intrusion that they are likely to collapse. Iron tensile reinforcement is strongly rusted. Concrete slabs crack and break apart.

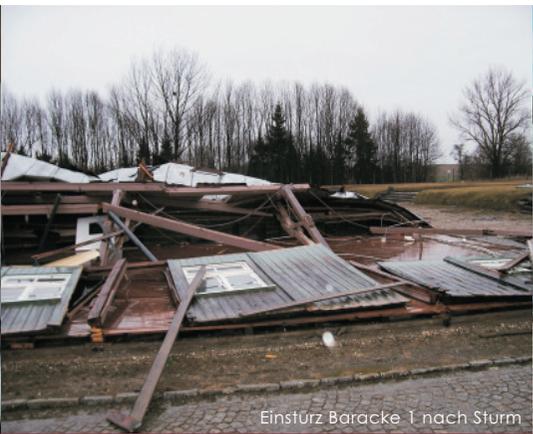
Einsturz Baracke 1 nach Sturm

Die einfachen Holzkonstruktionen weisen starke Verwitterungserscheinungen sowie den Befall von verschiedenen Schädlingen auf. Besonders an der Übergangszone zum Erdreich sind alle tragenden Bauteile abgemorscht. Die originalen Holzverbindungen sind geschädigt. Windkräfte können daher leicht zum Einsturz der Barracken führen.

The simple timbers are in a bad state of decomposition, moreover they show infestations by various pests. Especially, where wood passes into soil, all supporting construction parts are rotten. The original wooden joints are damaged. Strong winds can therefore easily lead to a collapse of the barracks.

Die nach dem Sturm Kyrill eingestürzte Baracke 1 sowie die Baracke 6 werden analog Baracke 11 saniert und anschließend in das neue Museumskonzept miteinbezogen.

After the storm Kyrill barrack 1 and barrack 6 were badly damaged and will now be renovated according to barrack 11. They will then be incorporated in the newly created museum's concept. Further financial support will be put at disposal by the Federal Ministry for economic affairs, so that more wall renovations can be accomplished until 2010. The renovations are carried out according to the masterplan of Architect Neumayer, which proposes certain phases of construction per year. The works are executed in close cooperation with the Austrian fortress agency (Burghauptmannschaft Österreich), the Federal historic preservation agency (Bundesdenkmalamt), the Federal Ministry of the Interior, as well as the assigned structural engineers, special experts, conservators and expert companies.

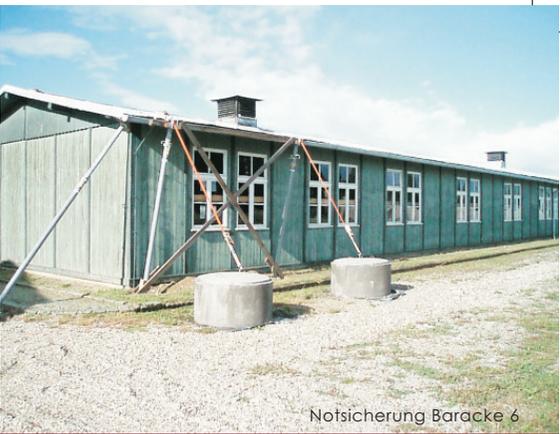
Notsicherung Baracke 6
