BURGHAUPTMANNSCHAFT IN WIEN

1010 Wien Äusseres Burgtor – Heldendenkmal Sanierung

Heldendenkmal Die Sanierung

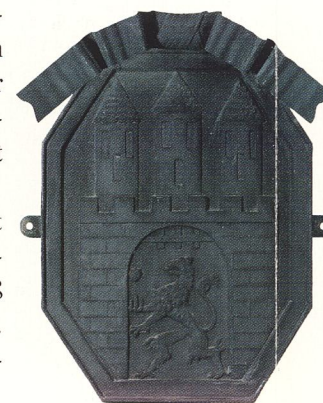
Durch die wertvollen Informationen und Recherchen eines interessierten und wohlinformierten Heraldikers in fortgeschrittenem Alter, der dem Architekten gegenüber auf fehlende und falsch angebrachte Wappen hinwies, konnten diese vollständig und an den korrekten Stellen angebracht werden (Abbildungen links, und – als Detail – oben).

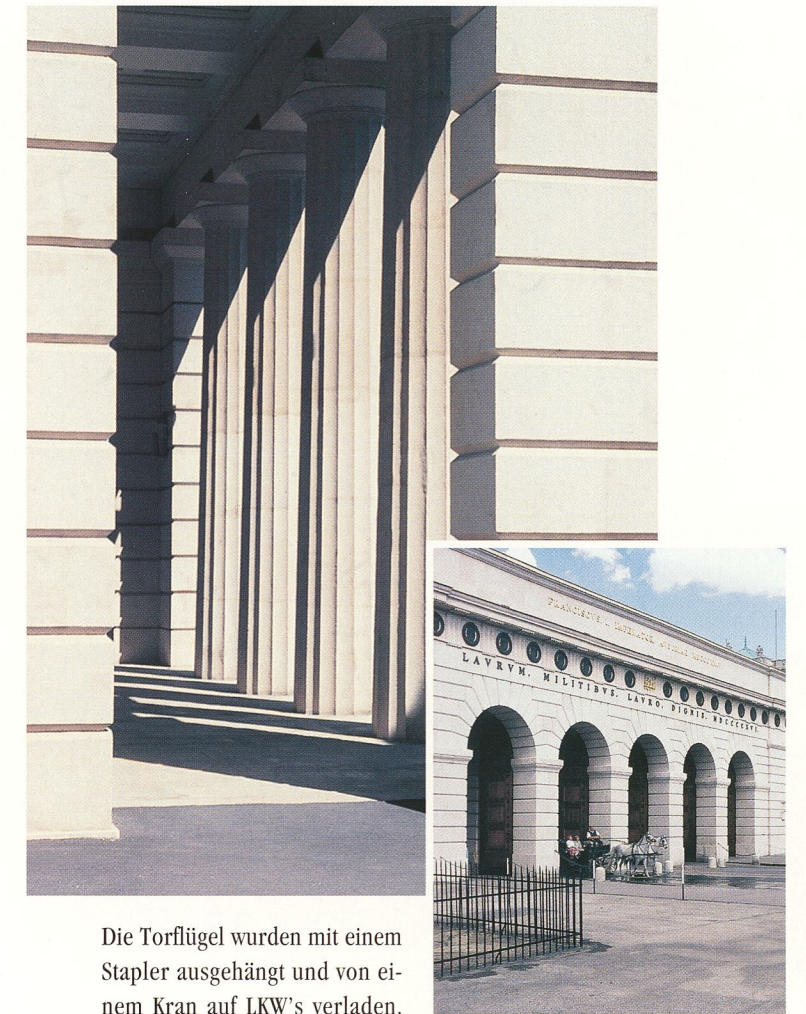
Die Torflügel wurden mit einem Stapler ausgehängt und von einem Kran auf LKW's verladen.

Bei Passanten fand diese spektakuläre Aktion große Beachtung. Die Restaurierungsarbeiten umfaßten im wesentlichen die Entfernung des nicht-historischen Anstrichs und die Sanierung der Holzkonstruktion sowie der Holzoberflächen – wobei für die Innenseiten ca. 35 Jahre alte Fichtenholzbalken und für die Außenseiten 35 Jahre altes, freigelagertes Eichenholz verwendet wurde. Nach entsprechenden Holzimplimentierungen erfolgte eine Oberflächenbehandlung mit Leinöl. Wesentlich erscheint, daß neben Zeitschäden zahlreiche Einschußstellen aus dem Weltkrieg und die damit zusammenhängenden Beschädigungen festzustellen waren. Gleichzeitig wurden auch die notwendigen Schlosser- und Beschlagsarbeiten an den Torflügeln in „liegendem Zustand“ durchgeführt. Die nachfolgenden Beschichtungsarbeiten wurden in eingehängtem Zustand vor Ort durchgeführt. Abschließend sei festgestellt, daß die gesamten Sanierungsarbeiten eine genaue Vorausplanung und Koordinierung der einzelnen Arbeiten erforderte, da insbesondere eine Störung von diversen Feierlichkeiten vermieden und der ungestörte Verkehr in mindestens zwei Durchfahrten ständig gewährleistet sein mußte.
