# marmorsaal

# marble hall

# renovierungsarbeiten

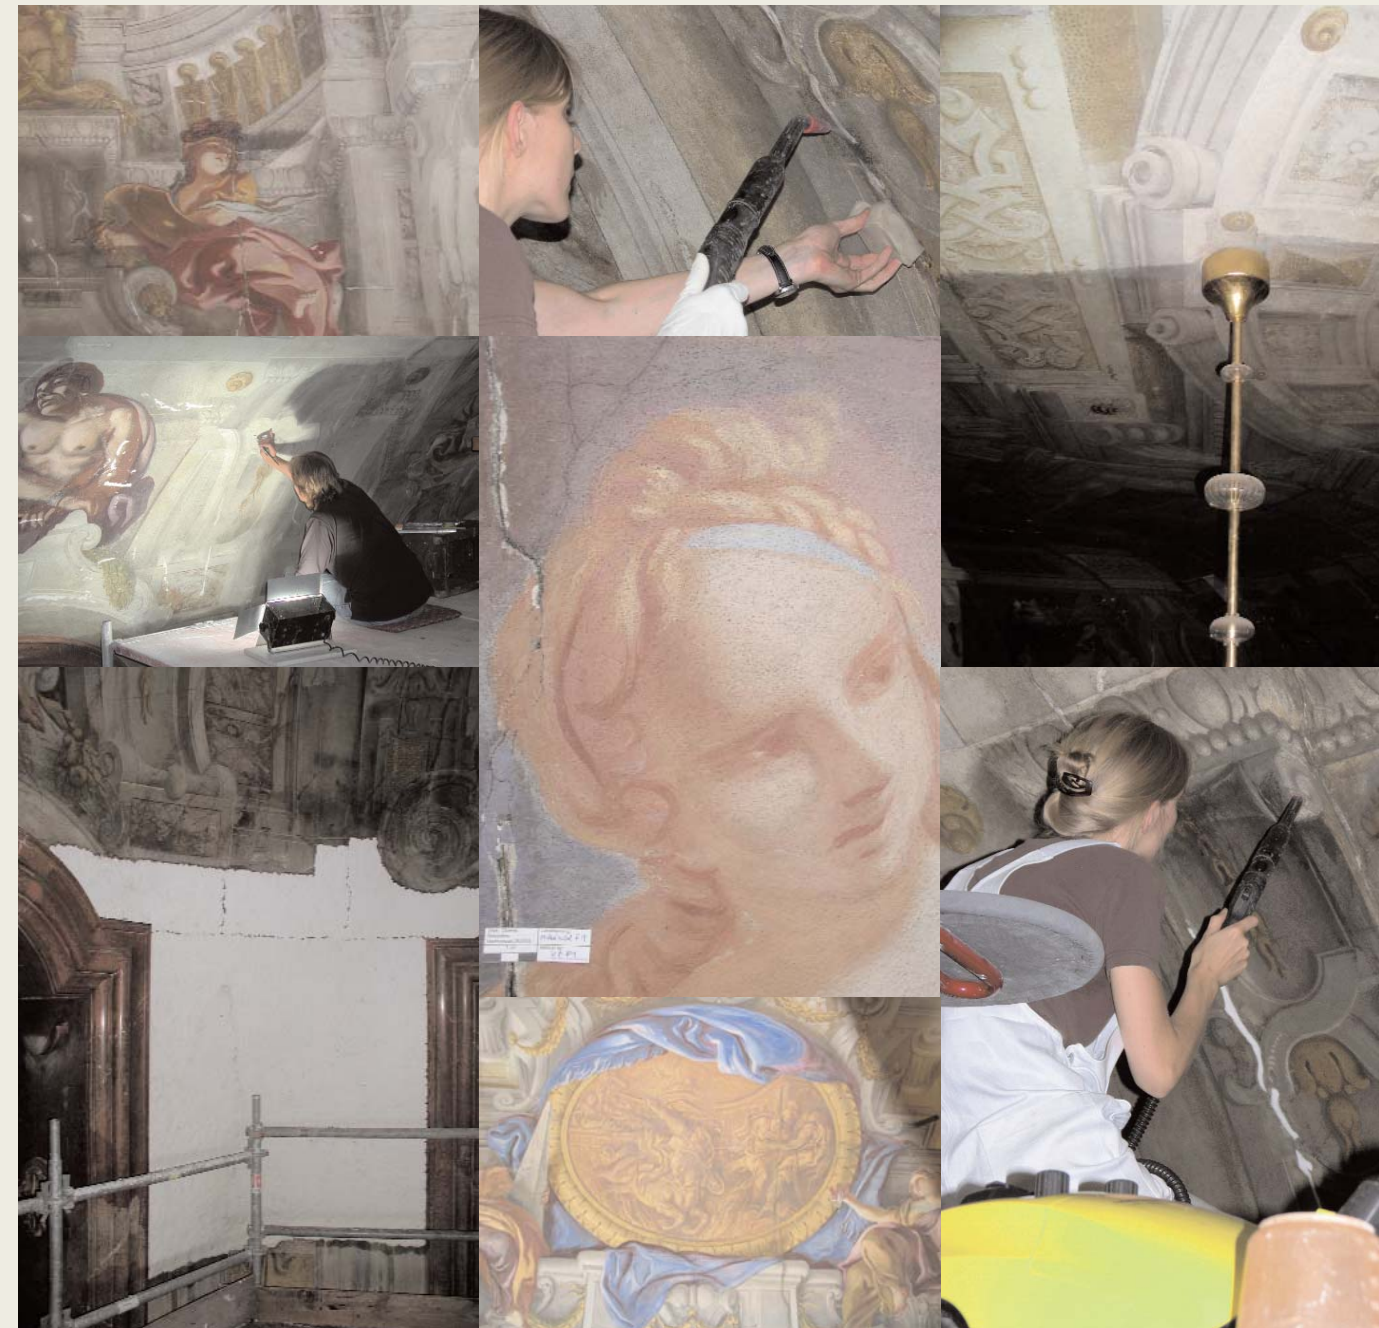
2004:  
Arbeiten am  
Deckenfresko des  
Marmorsaals

2004:  
Work on the ceiling  
fresco in the Marble  
Hall

Das aktuelle **Restaurierziel** besteht in der nachhaltigen Zustandskontrolle und Konservierung bestehender Schäden nach den gültigen Regeln aktueller Denkmalpflege. Rücksichtnahme auf einen harmonischen Gesamteindruck der gemalten Decke mit der wandfesten Raumdekoration unter Berücksichtigung von reduzierten Zuständen und Alterungsformen (wie Rissbild u.a.).

Dazu gehört eine einheitliche Reinigung der verschmutzten Oberflächen mit Entfernung von den Originalbestand deutlich verändernden oder nachteilig beeinflussenden Retuschen/Übermalungen. Neue Ergänzungen werden nur an derzeit vorhandenen Fehlstellen und den technisch oder optisch negativen Alterergänzungen durchgeführt. Intakte frühere Sicherungsmaßnahmen (vor allem der Deckenfresken) und Ergänzungen bleiben erhalten und werden in das Konzept integriert.

The aim is now to maintain regular monitoring of the condition and restore any damage in compliance with current rules of monument conservation. Care is being taken to retain the harmonious overall impression of the painted ceiling and decoration on the walls, while incorporating the natural effects of age (e.g. surface cracks).

The treatment consists of cleaning the surfaces and removing retouchings or overpaintings, which have changed or were detrimental to the original condition. Additions are only being made where there are losses or where the work of earlier restorers needs replacing for technical or visual reasons. Earlier conservation treatments and additions which are intact are being integrated in the concept (especially on the ceiling frescos).

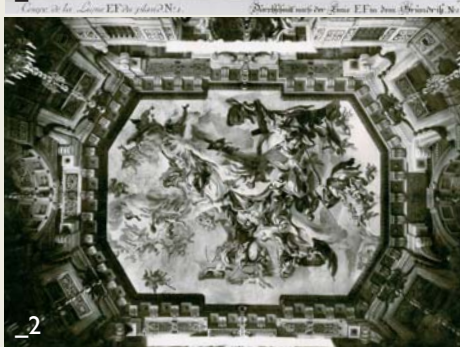
- \_1 Links oben: Querschnitt durch den Marmorsaal nach Salomon Kleiner (nach 1630)
- \_2 Einblick in das Gewölbe des Marmorsaals
- \_3 Missbildung im Deckenbild
- \_3 Decke 1948
- \_5 Arbeiten am Marmorsaal
- \_6 Oberes Belvedere nach Kriegsschäden

- \_1 Cross-section of the Marble Hall by Salomon Kleiner (after 1630)
- \_2 View of the vault in the Marble Hall
- \_3 Damage to the frescos on the ceiling
- \_4 Work on the Marble Hall
- \_5 The Upper Belvedere after the war
