BURGHAUPTMANNSCHAFT IN WIEN

1010 Wien, Burggarten – Volksgarten

**Generalsanierung
der Einfriedung**

Generalsanierung der Einfriedung

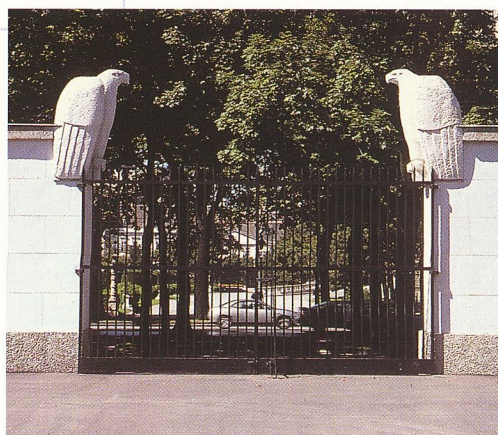
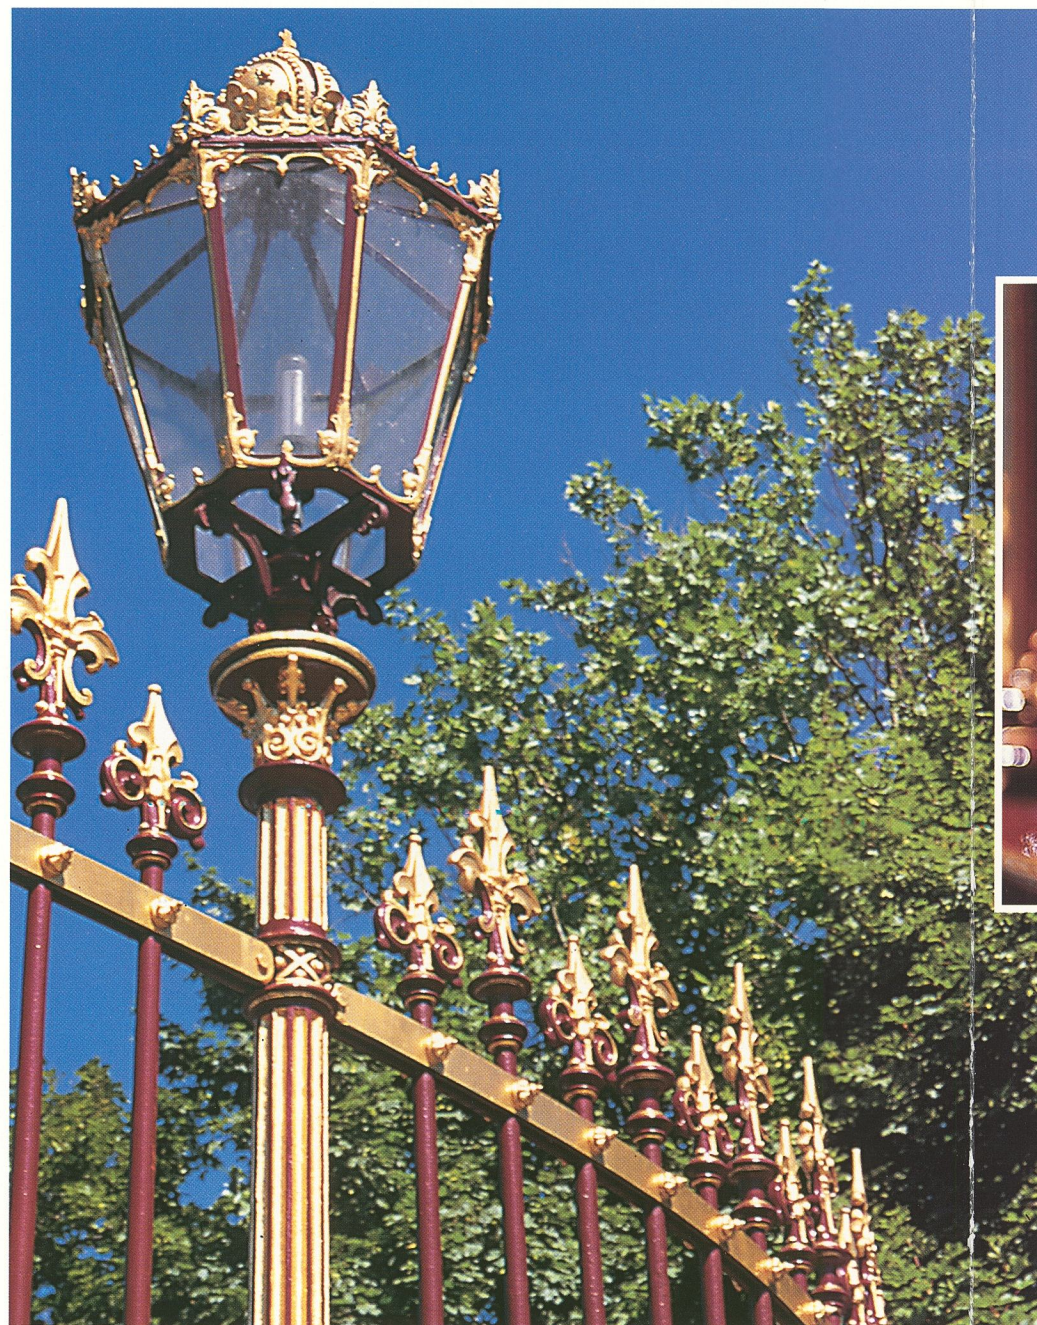
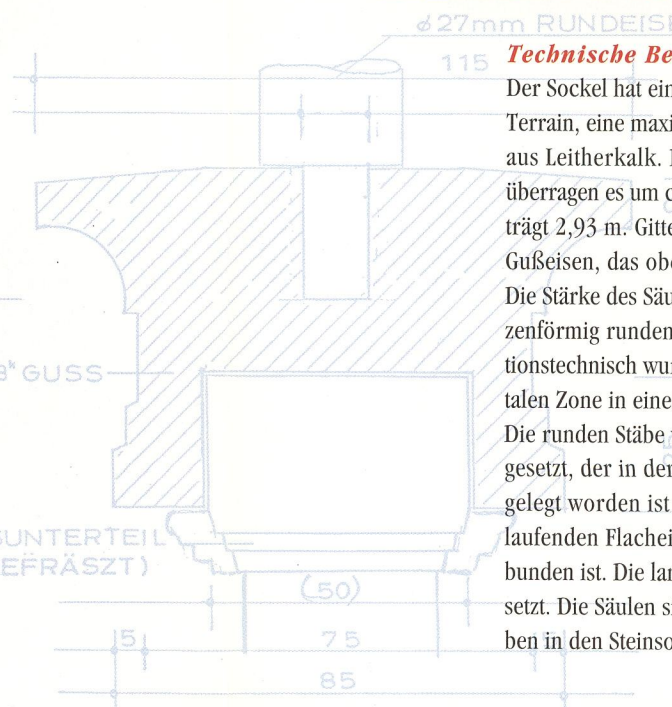
Die Einfriedung vom Burggarten und Volksgarten besteht aus einem Steinsockel, über den sich das monumentale Eisengitter mit den Beleuchtungskörpern erhebt. Das Gitter wird durch kräftig profilierte Gußeisensäulen in einzelne Felder geteilt. Jedes dieser Felder besteht aus einer unmittelbar über dem Sockel befindlichen reich monumentierten Zone mit senkrechten Sprossen (Grauguß), über der sich lanzenförmige Stäbe erheben, die knapp unter ihrer Bekrönung durch ein horizontales Band verbunden werden. Die Säulen besitzen eine kandelaberähnliche Form mit hoher Basiszone, kannelierter Säule samt Spitze als Aufsatz (ebenfalls als Grauguß) jede 4. Säule trägt eine scheinige Laterne mit aufgesetzter Krone.

Der Sockel hat eine durchschnittliche Höhe von 95 cm über Terrain, eine maximale von ca. 1,20 m; er besteht zur Gänze aus Leitherkalk. Das Gitter ist 3,15 m hoch, die Laternen überragen es um ca. 1 m; das Achsmaß eines Gitterfeldes beträgt 2,93 m. Gitter sowie Säulen sind im wesentlichen aus Gußeisen, das obere horizontale Bänderpaar ist aus Stahl. Die Stärke des Säulenschaftes beträgt 124 mm, jene der lanzenförmigen Stäbe 26 mm im Durchmesser. Produktionstechnisch wurde der untere Gußteil der reichornamentalen Zone in einem Stück gegossen.

Die runden Stäbe wurden mittels eines Flacheisenteiles eingesetzt, der in der Ausnehmung des unteren Gußteiles eingelegt worden ist und im oberen Bereich mit dem durchlaufenden Flacheisenband durch verzierte Schrauben verbunden ist. Die lanzenförmigen Gußeisenspitzen sind aufgesetzt. Die Säulen sind ursprünglich mittels Eisenvierkantstäben in den Steinsockel verankert gewesen. Das Gitterfeld ist

ebenfalls am Steinsockel verankert bzw. mit den daneben befindlichen Säulen über das Eisenband verschraubt. Ursprünglich war das Gitter reich vergoldet.

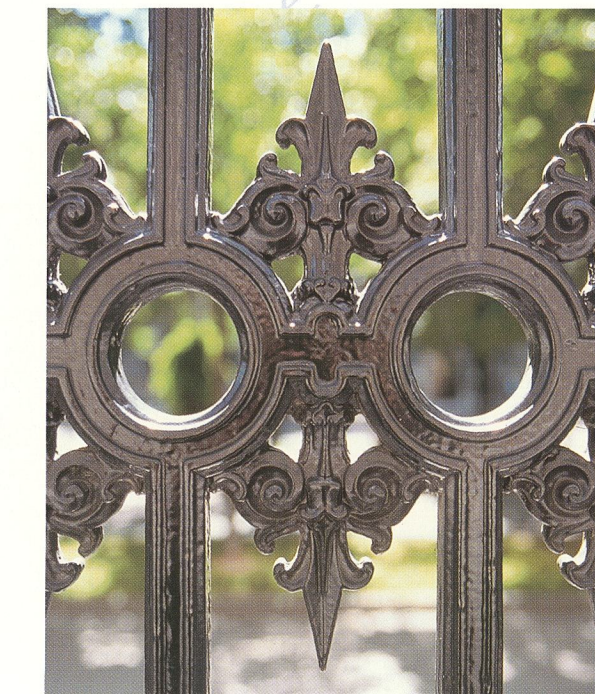
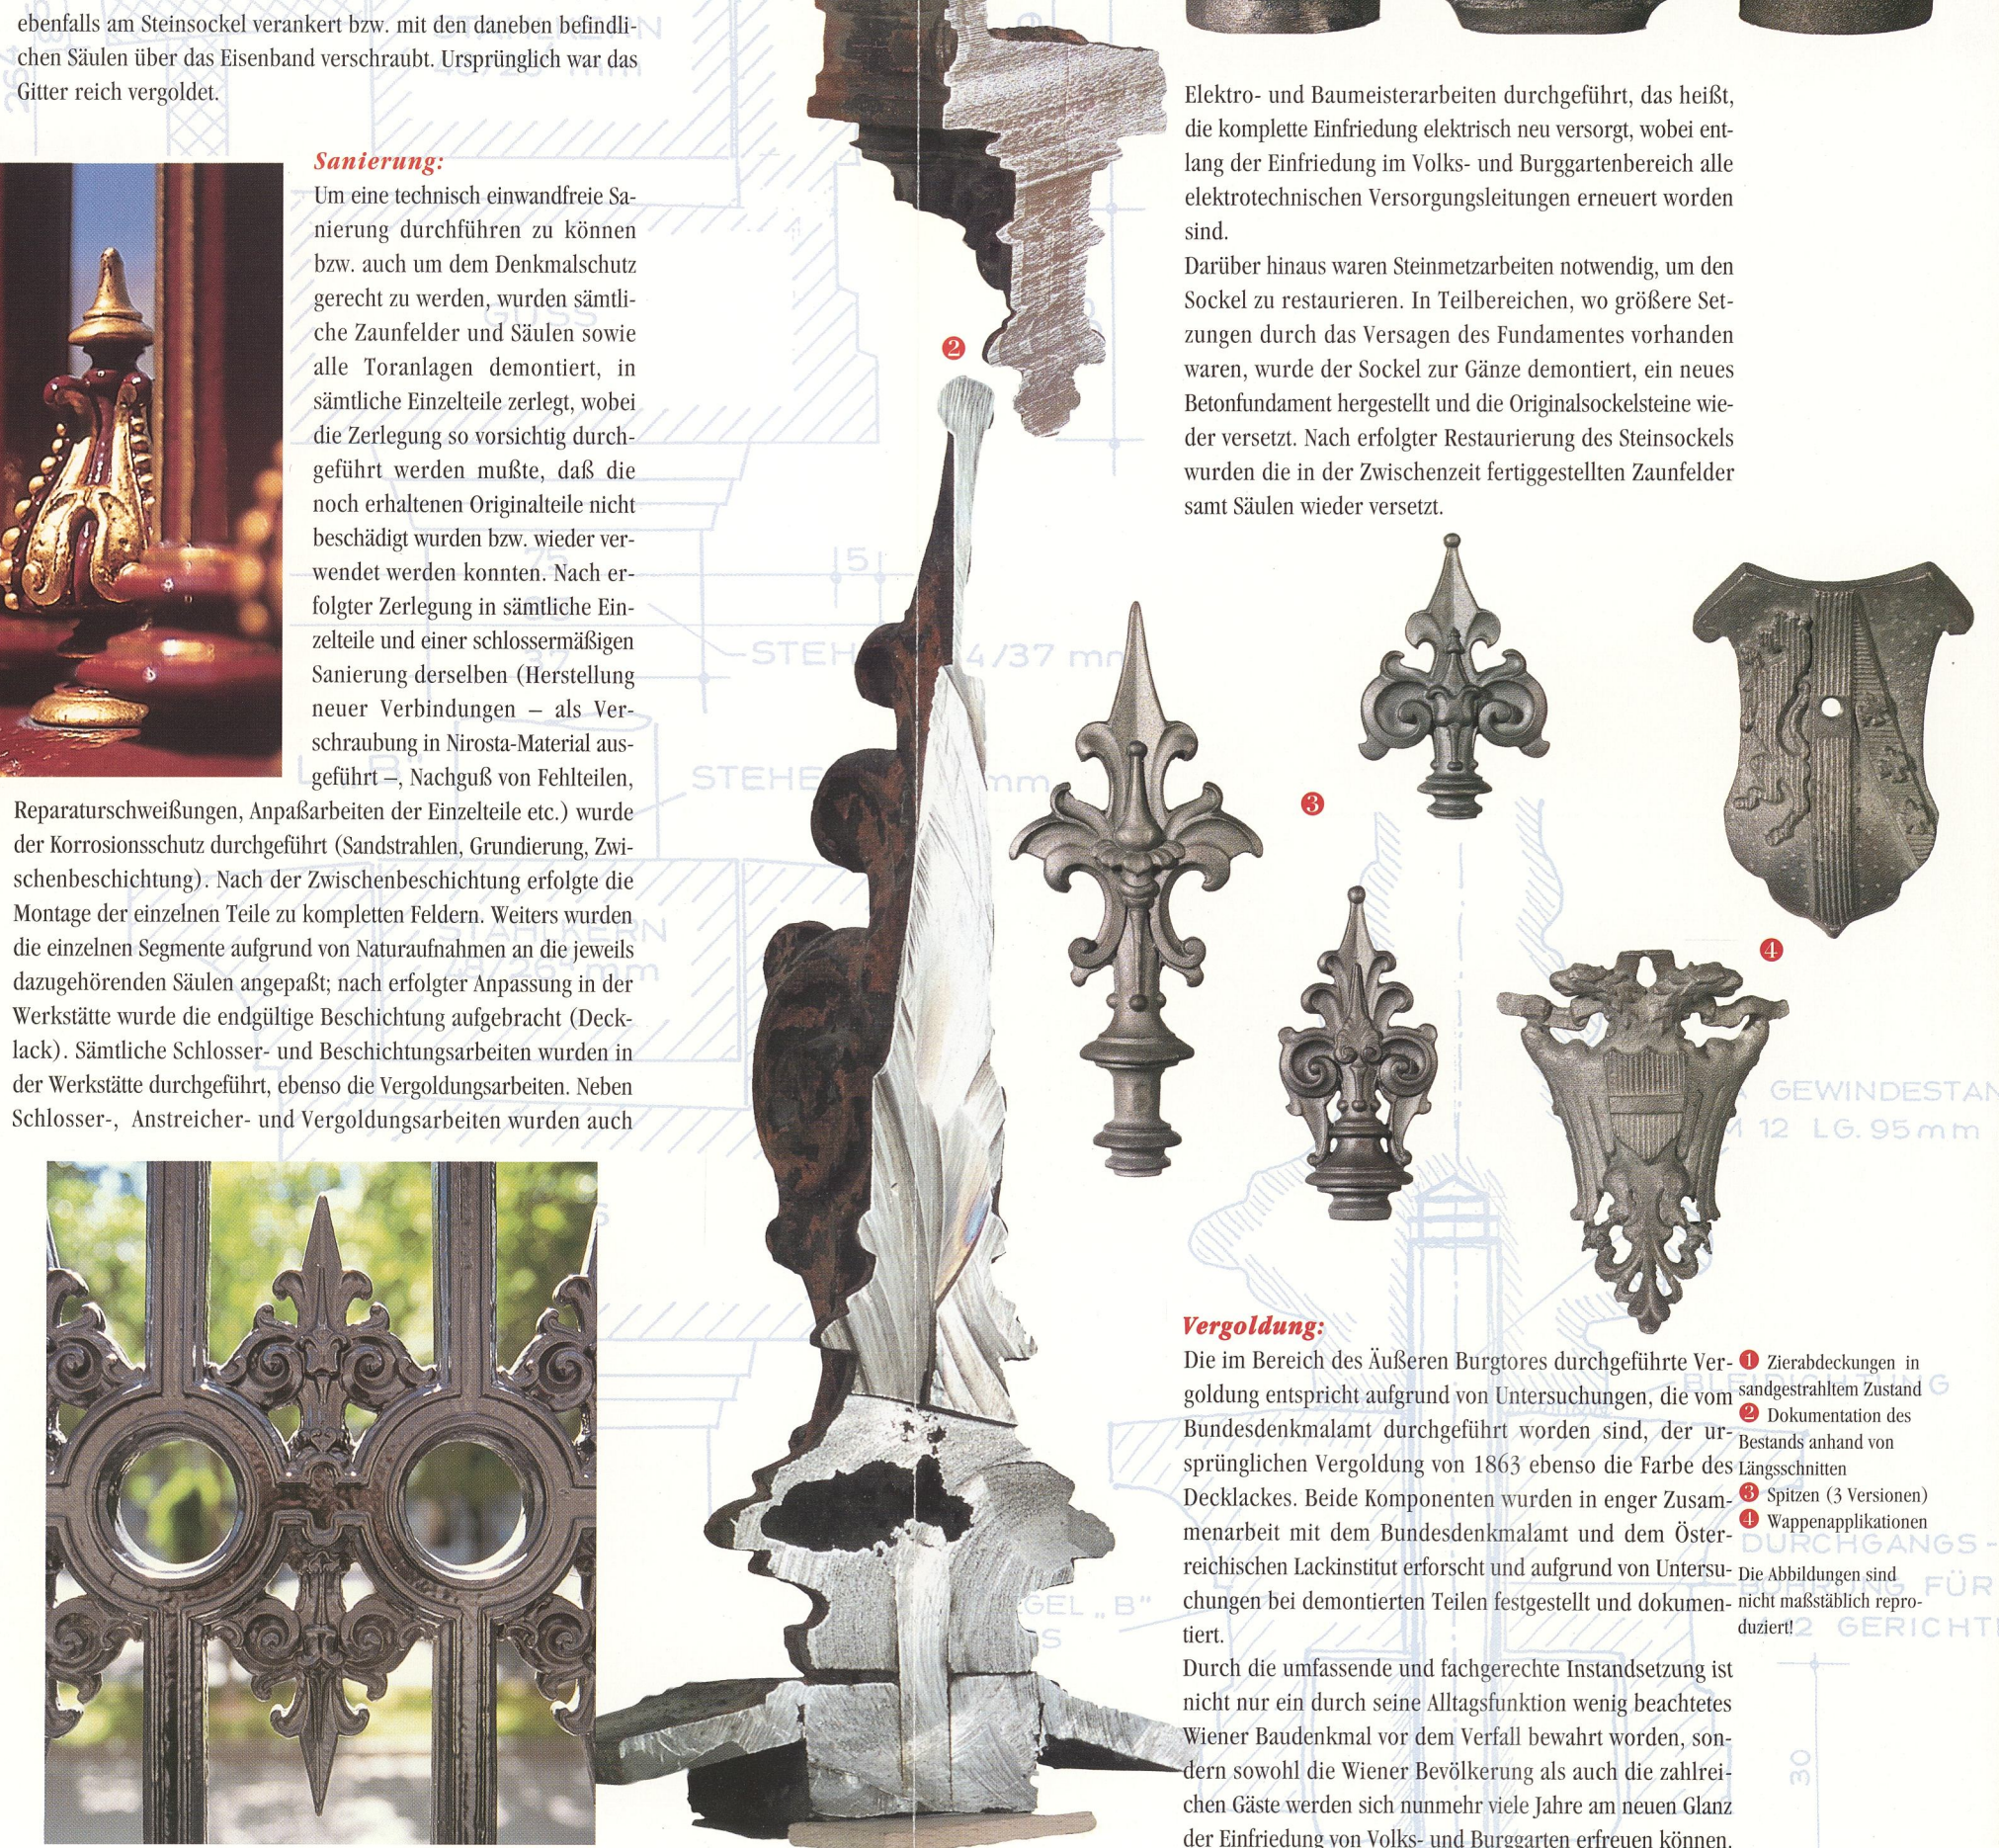
Um eine technisch einwandfreie Sanierung durchführen zu können bzw. auch um dem Denkmalschutz gerecht zu werden, wurden sämtliche Zaunfelder und Säulen sowie alle Toranlagen demontiert, in sämtliche Einzelteile zerlegt, wobei die Zerlegung so vorsichtig durchgeführt werden mußte, daß die noch erhaltenen Originalteile nicht beschädigt wurden bzw. wieder verwendet werden konnten. Nach erfolgter Zerlegung in sämtliche Einzelteile und einer schlossermäßigen Sanierung derselben (Herstellung neuer Verbindungen – als Verschraubung in Nirosta-Material ausgeführt –, Nachguß von Fehlteilen, Reparaturschweißungen, Anpaßarbeiten der Einzelteile etc.) wurde der Korrosionsschutz durchgeführt (Sandstrahlen, Grundierung, Zwischenbeschichtung). Nach der Zwischenbeschichtung erfolgte die Montage der einzelnen Teile zu kompletten Feldern. Weiters wurden die einzelnen Segmente aufgrund von Naturaufnahmen an die jeweils dazugehörigen Säulen angepaßt; nach erfolgter Anpassung in der Werkstätte wurde die endgültige Beschichtung aufgebracht (Decklack). Sämtliche Schlosser- und Beschichtungsarbeiten wurden in der Werkstätte durchgeführt, ebenso die Vergoldungsarbeiten. Neben Schlosser-, Anstreicher- und Vergoldungsarbeiten wurden auch
