GEDENKSTÄTTE MAUTHAUSEN DIE LAGERBARACKEN

Die Sturmschädigungen an den Baracken

Die Sanierung der Baracken

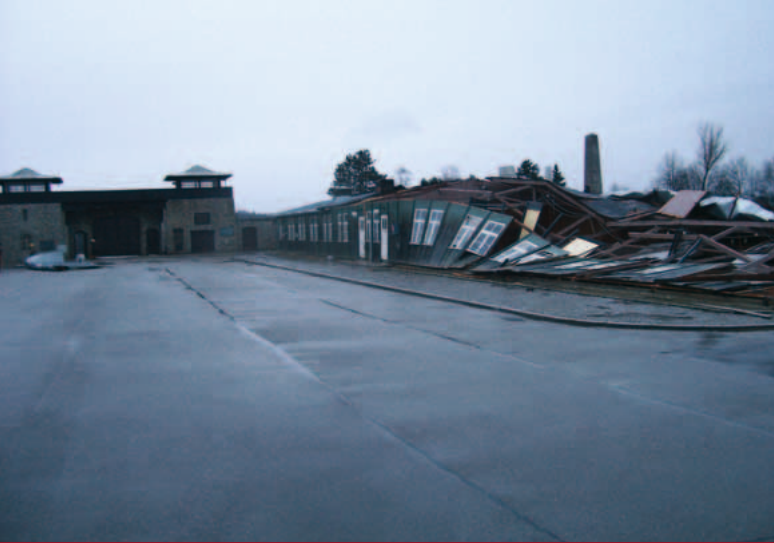
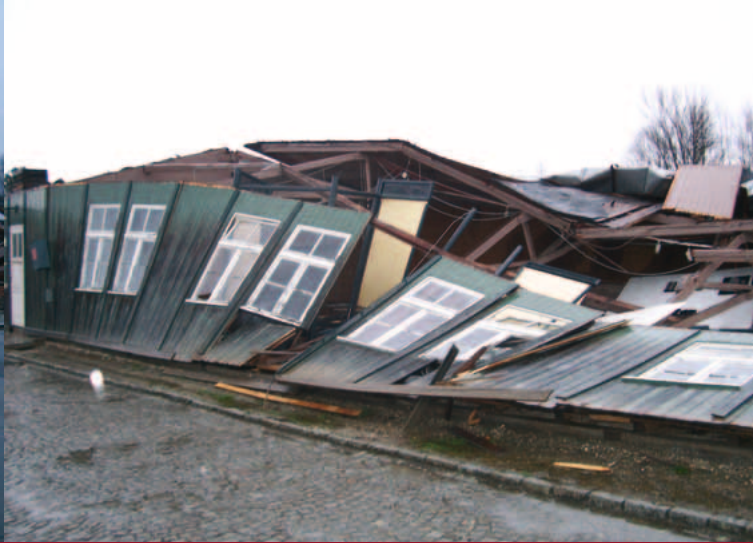
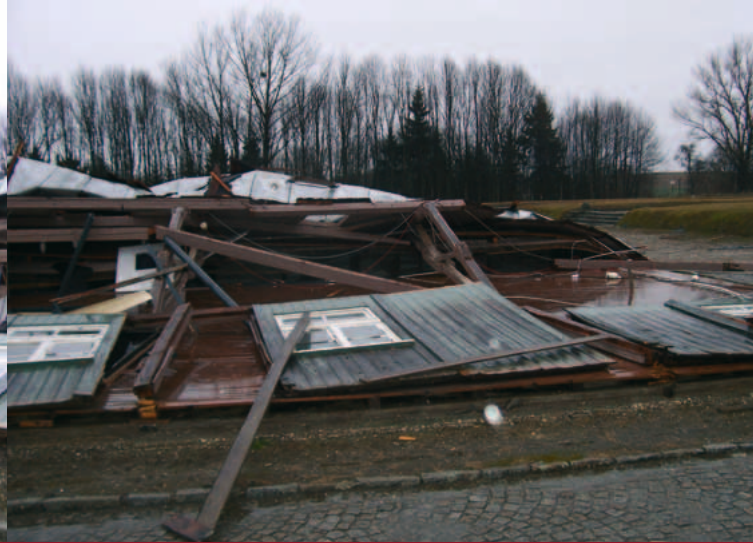
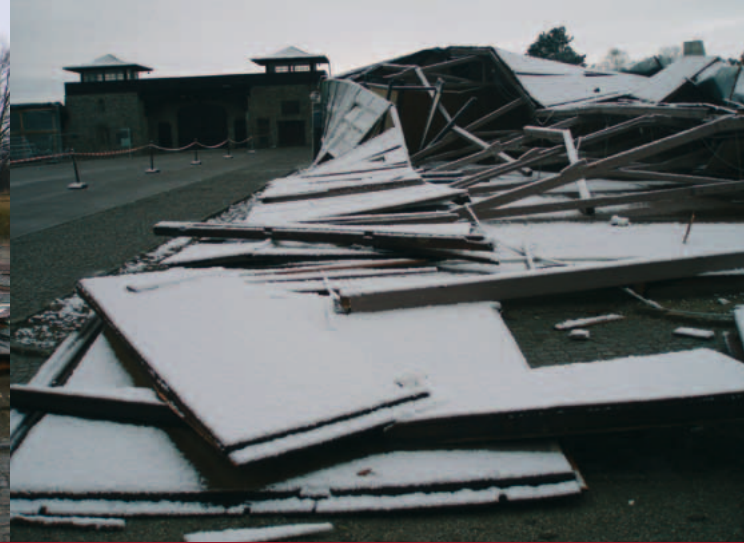
In der Nacht vom 18. auf 19. 1. 2007 kam es in Folge des Sturmes „Kyrill“ zum Einsturz einer Baracke sowie zur Schädigung der anderen Lagerbaracken.

Eine gesamte Hälfte der ersten Baracke zunächst dem Lagereingang stürzte in sich zusammen. Die zweite Hälfte ist einsturzgefährdet und stark beschädigt.

Durch die großen Druck – und Sogkräfte des Windes wurden auch die anderen Baracken massiv geschädigt. Die Wände sind bis zu 15cm verzogen. Die Dachträger teilweise geknickt. Die Blechdächer sowie Lüftungsaufsätze beschädigt.

Die Untersuchung der Baracken durch Architekt, Statiker, Gutachter, Bundesdenkmalamt sowie Holzfachleute brachte weitere umfangreiche zeitbedingte Schäden der mehr als 65 Jahre alten Baracken zu Tage.

Ein Großteil der tragenden Konstruktionselemente ist am Übergang zum Erdreich abgemorscht. Statisch notwendige Verbindungen wurden nur mangelhaft ausgeführt, die Dachträger sind zu schwach dimensioniert, Windverbände fehlen. Der Verbund der einzelnen Bauteile zueinander ist durch Vermorschungen stark geschwächt.

Die Baracken wurden durch Unterstellungen notgesichert.

Aufgrund den bis dato erfolgten Untersuchungen sowie den ersten Stellungnahmen des Bundesdenkmalamtes , Architekt und Statiker ist eine Wiederherstellung der Baracken möglich und geplant.

Um die Authentizität zu wahren werden möglichst viele originale Bauteile verwendet und diese nur wo statisch notwendig ergänzt bzw. verstärkt.
